LAVORI FINALIZZATI AL CONSOLIDAMENTO, RIFACIMENTO E RISTRUTTURAZIONE DEL CAMPO MULTIFUNZIONALE PER LE ATTIVITÀ SPORTIVE A GIUNCARICO

PROGETTO DI FATTIBILITA'
Cup. D45H18000370004

R.01

RELAZIONE

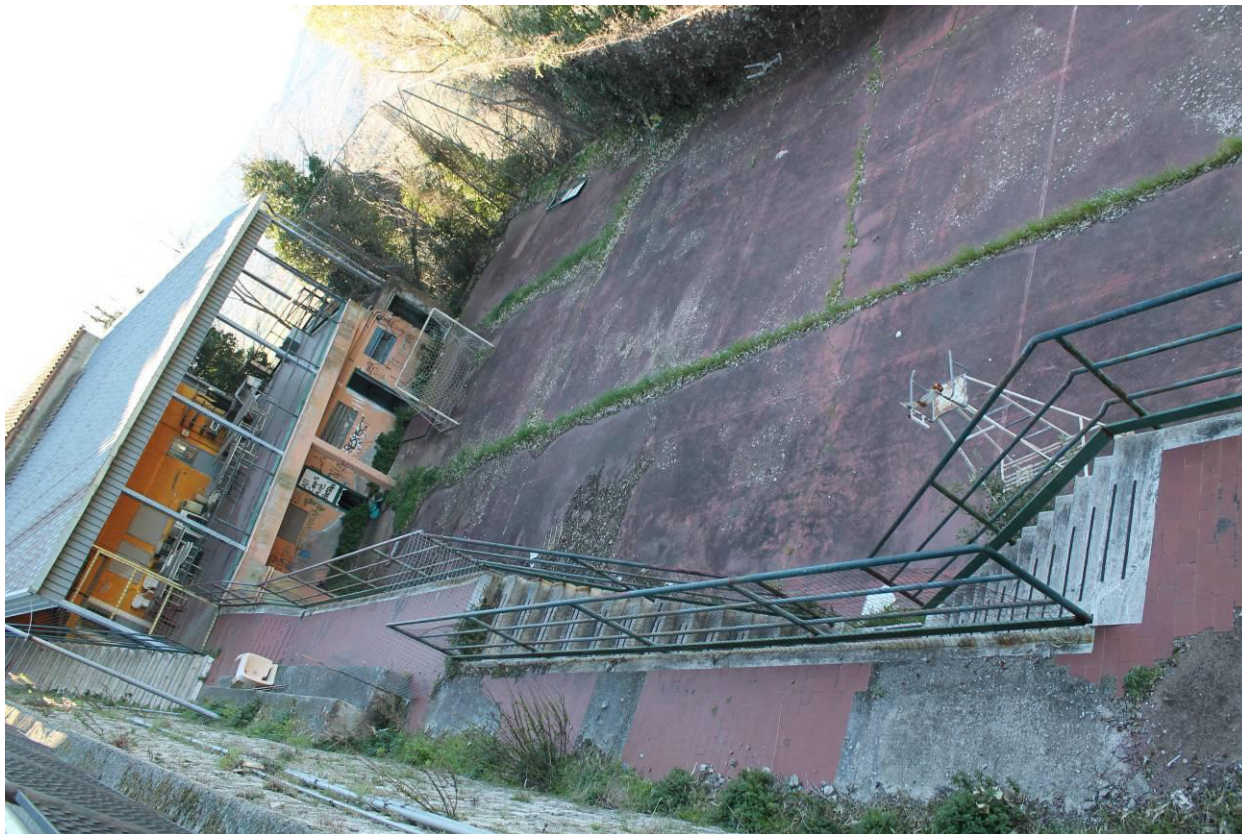
Si tratta di una piattaforma realizzata scavando il versante al di sotto della strada principale di Giuncarico: tra via Matteotti e il piano del campo ci sono almeno sette metri. La struttura di contenimento è stata progettata in maniera da essere, al tempo stesso, accesso al campo e gradinata per gli spettatori. Una volta arrivati sulla superficie di gioco, sulla sinistra ci sono gli spogliatoi che fanno anche da basamento per la struttura sovrastante, che funziona come portico all'aperto per il Circolo Arci, coperta zona tra l'altro coperta con una brutta intelaitaura metallica.

Il campo polifunzionale visto dall'alto

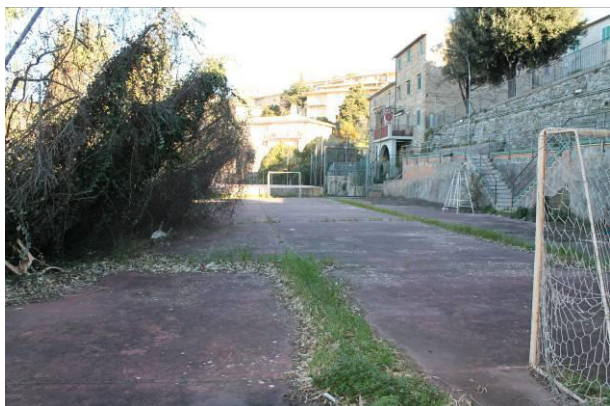
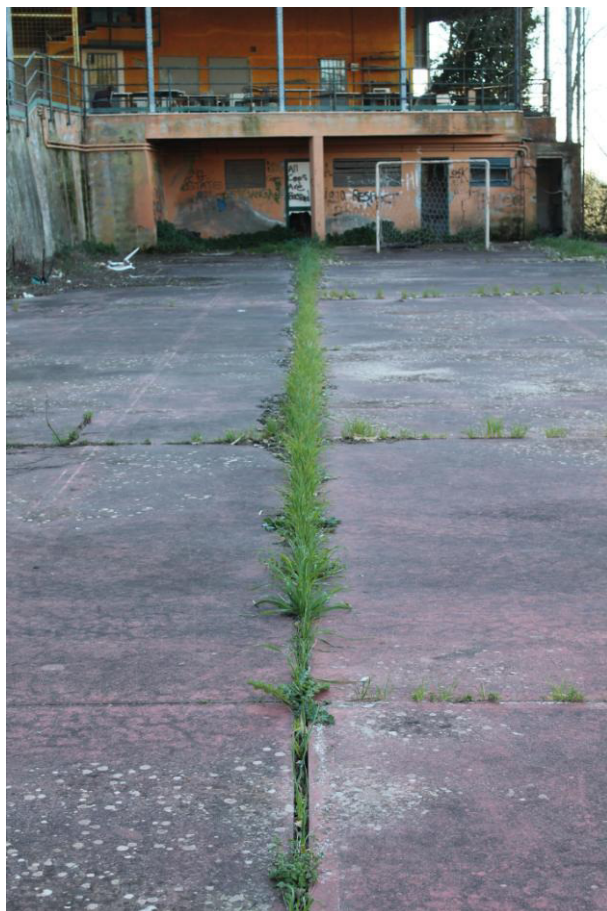
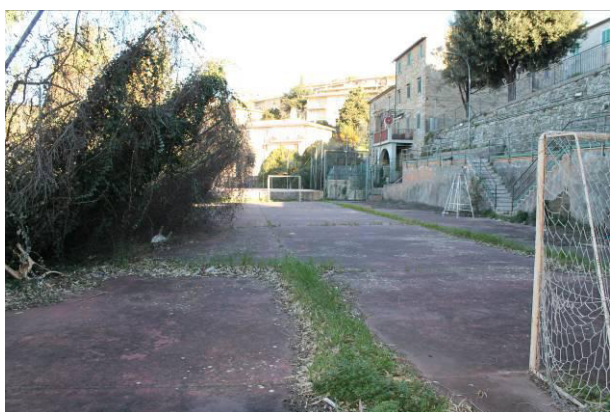
In primo luogo la soletta del campo da gioco appare appoggiata su un muro di contenimento a valle che dimostra un'importante rotazione e un altrettanto consistente abbassamento del piano di posa delle fondazioni. Di conseguenza, buona parte del piano di gioco è ruotato in maniera significativa: dal confine di monte a quello di valle ci sono circa 10/15 centimetri di dislivello.

Le fessurazioni sul piano di gioco e lo stato della recinzione

I giunti di dilatazione si sono talmente aperti che, al loro interno, si è depositato molto terreno, dando origine a una rigogliosa vegetazione.

A questo si aggiunge che la rete di recinzione, sulla quale si era formata un'enorme vegetazione infestante, è completamente divelta, fortemente inclinata e totalmente inutilizzabile.

Sul lato a valle, i pali che sorreggevano le lampade di illuminazione sono inclinati e pericolosi.

1. la pulitura completa dell'area, liberandola anche dalle erbe e piante infestanti;
2. la demolizione di parte dell'attuale pavimentazione in cemento, costituita da una soletta armata che poggia in parte su materiale di riporto e in parte su un muro in pietra, con altezza variabile, posto sulla linea di valle;

3. la realizzazione di una palificata (berlinese) con pali la cui sezione sarà determinata nelle successive fasi progettuali, in maniera da costituire un setto continuo di contenimento posto a valle;

4. la realizzazione di un cordolo di sommità (in parte aggettante) sul quale poggerà la nuova soletta;
5. la demolizione dell'attuale muro in pietra di contenimento;

8. l'installazione della nuova recinzione e della nuova illuminazione del campo;
9. la dotazione di meccanismi per l'accessibilità al campo da gioco.

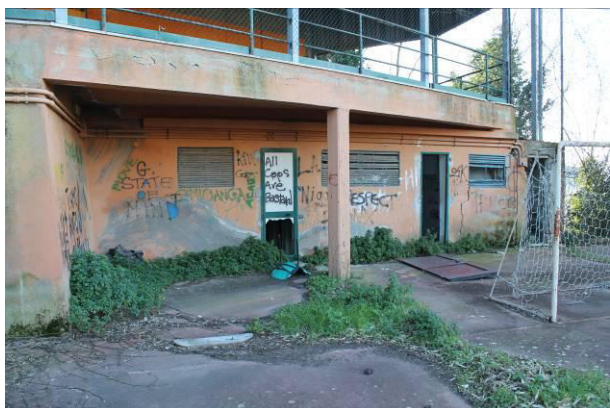
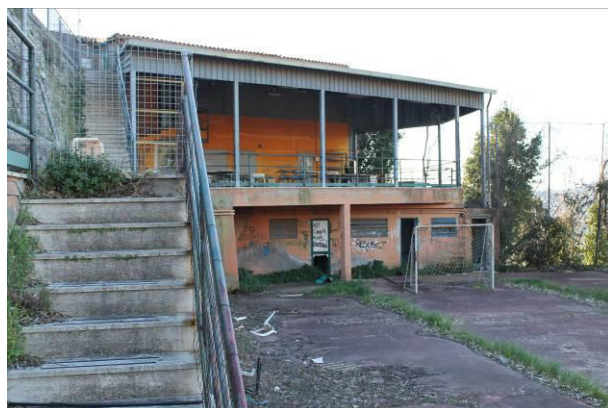
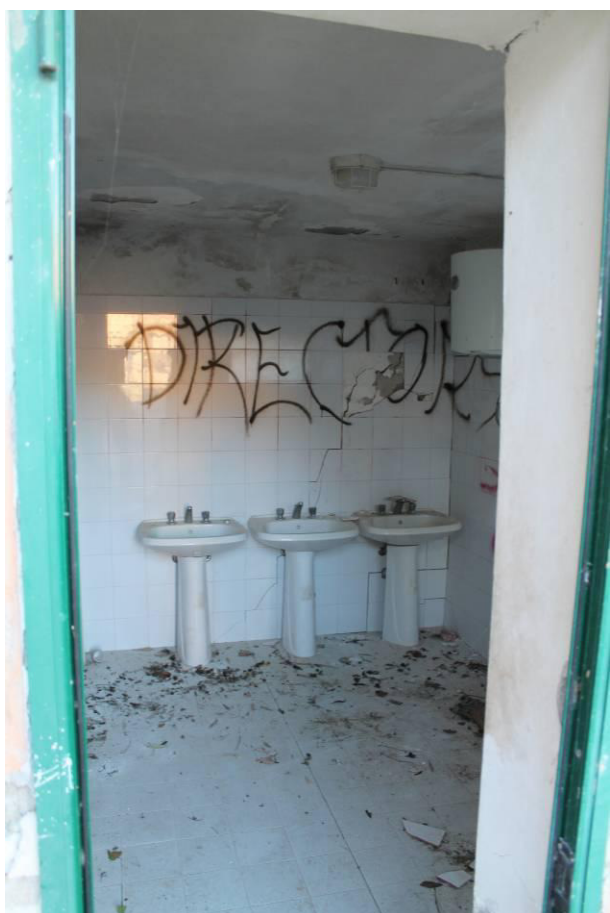
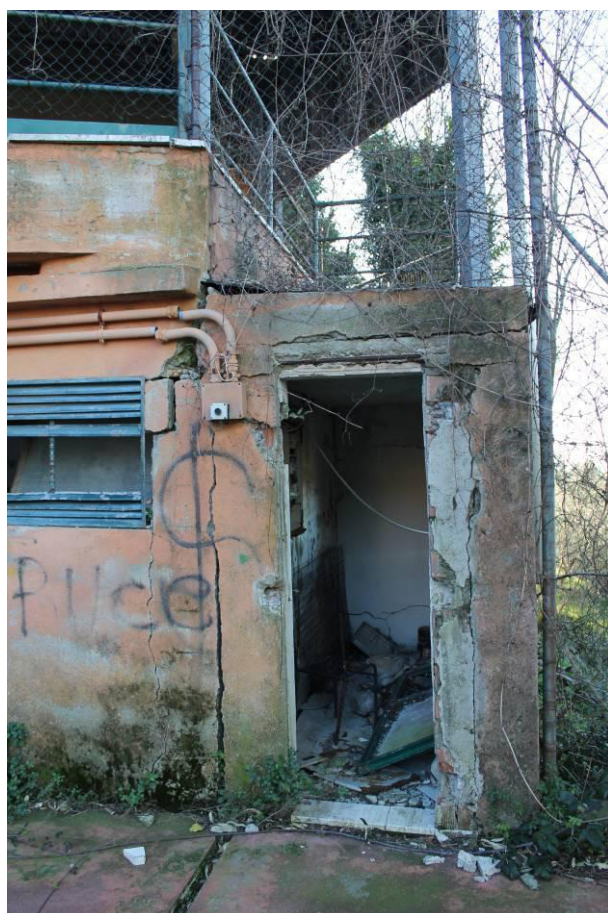
La struttura degli spogliatoi ha risentito dei cedimenti e le strutture murarie presentano spesso fessurazioni di una certa rilevanza.

La struttura degli spogliatoi

I locali adibiti a spogliatoio, con accanto il locale tecnico, oltre ai problemi statici segnalati prima, sono inutilizzabili, in balia dei vandali, con i sanitari e le rubinetterie divelti o quasi completamente distrutti.

6. il consolidamento e il completo rifacimento dei locali spogliatoi e tecnici, sia dal punto di vista murario che impiantistico;
7. la realizzazione della nuova pavimentazione sintetica del campo da gioco;
